Análise de Acidentes Offshore sob a Ótica do RBPS

Monografia em Engenharia Química

Maio de 2021

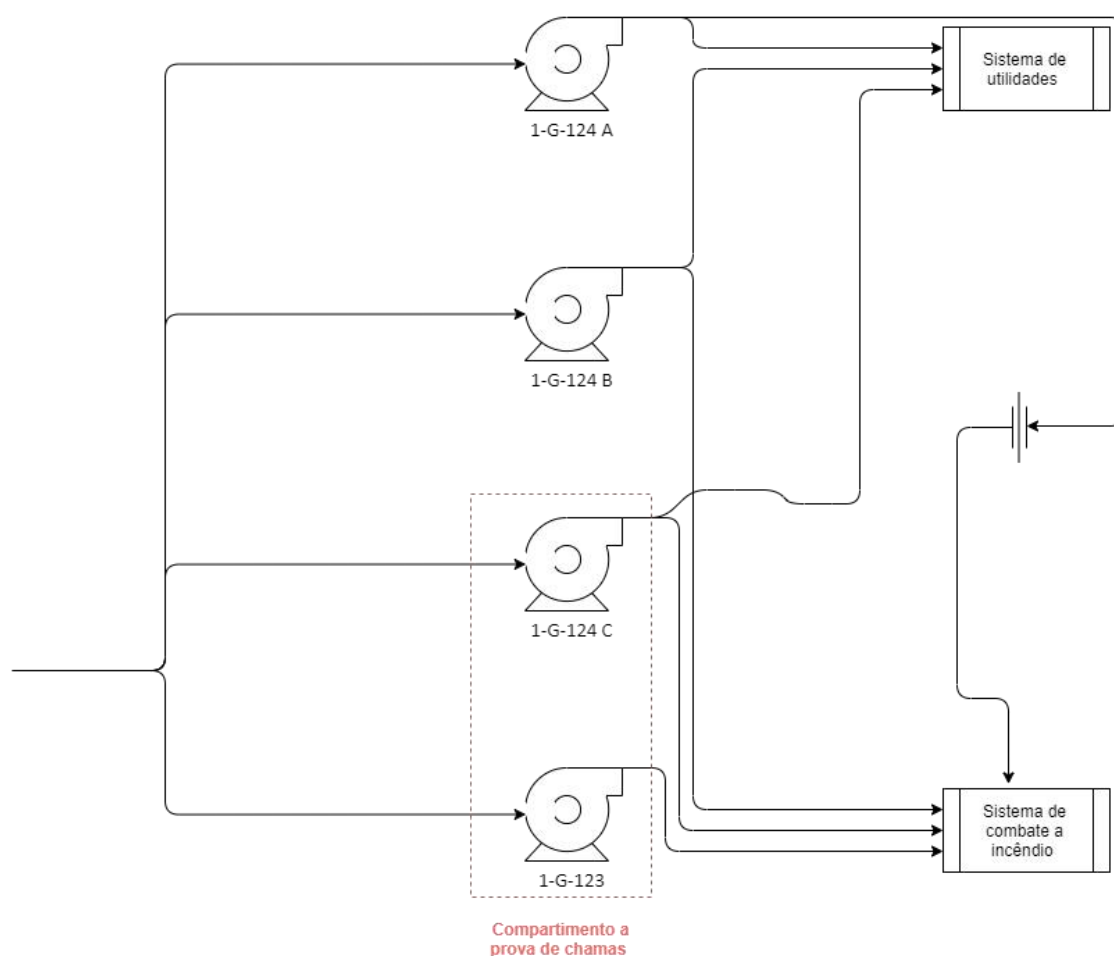
Figura 6: Diagrama de funcionamento das bombas de utilidade e de incêndio

O sistema de combate a incêndio e utilidades contava com quatro bombas, chamadas de bombas 1-G-124 (A, B e C) e 1-G-123, conforme ilustrado na figura 6. A bomba 1-G-124 A era dedicada ao sistema de utilidades, circulando água de resfriamento para motores e geradores, entre outros processos. Esta bomba também tinha conexão com o sistema de incêndio, restringida com uma placa de orifício, cuja função era ajudar a manter pressão do segundo sistema. As Bombas 1-G-124 B e C podiam atuar em qualquer um dos dois sistemas e eram acionadas para recuperar a pressão em casos de quedas acentuadas nos sistemas. A bomba 1-G-123 era dedicada ao sistema de combate a incêndio, e não apresentava conexão com o sistema de utilidades. As bombas 1-G-124 A, B e C eram elétricas e alimentadas pelo sistema de

geração da plataforma. Em caso de falha elétrica, a bomba 1-G-124 C também podia ser acionada por motor a diesel. A bomba 1-G-123 funcionava somente a diesel e era utilizada somente como um backup das outras bombas para manter o sistema de incêndio em caso de falha elétrica da unidade. As bombas 1-G-124 C e 1-G-123 eram mantidas dentro de um compartimento a prova de chamas e foram instaladas depois da construção da plataforma, em uma reforma em 1983. Normalmente, uma das três bombas 1-G-124 era utilizada para o sistema de incêndio, outra era utilizada para o sistema de utilidades e a terceira ficava de prontidão.

O sistema de dilúvio apresentava problemas frequentes com corrosão e deposição de sais na tubulação e saídas do sistema. Esse problema foi reportado pela

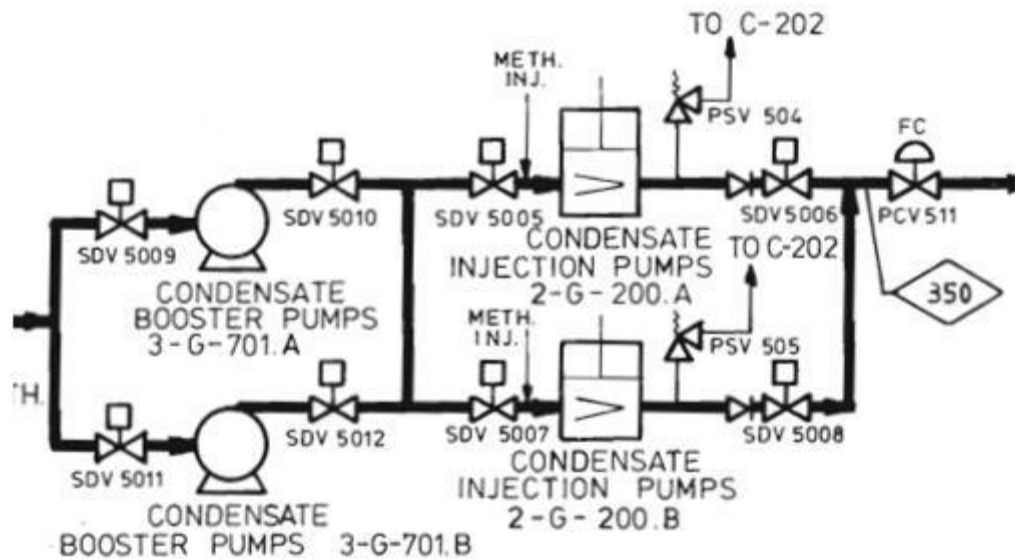
Figura 8: Diagrama que descreve a localização das Bombas A e B e das PSVs 504 e 505 (Fonte: adaptado de CULLEN, 1990)

Uma das atividades em curso durante o dia do acidente era a campanha de calibração de válvulas PSV. No dia do acidente estava programada a manutenção e certificação das válvulas PSV-504 e PSV-505. Essas válvulas localizavam-se no sistema de injeção de condensado, no módulo C, fazendo parte de um sistema redundante de bombeamento e injeção na linha de petróleo, onde a PSV-504 era ligada a bomba A e a PSV-505 era ligada a bomba B. A figura 8 ilustra essa seção do processo, e a figura 9 evidencia os equipamentos envolvidos nas operações de manutenção do dia. As duas bombas eram usadas para receber o condensado gerado em um vaso de Flash à montante e injetá-lo na corrente de óleo que seria bombeada para o terminal em Flotta. As duas PSVs estavam ligadas a um ponto anterior do processo, de forma que, em caso de abertura, o condensado seria devolvido para um vaso de pressão, passaria novamente pelo tanque de Flash e retornaria às bombas para ser injetado na corrente de óleo. Nas semanas anteriores os operadores reportaram que a bomba A estava “com um barulho problemático (...) por algum tempo³”, algo que foi constatado mais tarde por uma análise de vibração. Foi decidido que peças novas seriam compradas e que na semana do dia 6 de julho a bomba teria sua manutenção preventiva bianual antecipada.

A certificação das válvulas precisava ser feita em uma oficina, então era necessário desligar uma das bombas, retirar a válvula e levá-la. O procedimento da Occidental nessa situação previa o fechamento das aberturas nas linhas com flanges cegos. A primeira PSV retirada do sistema, dias antes, foi a PSV-505, referente a bomba B, pois a PSV – 504, referente à bomba A seria certificada durante uma

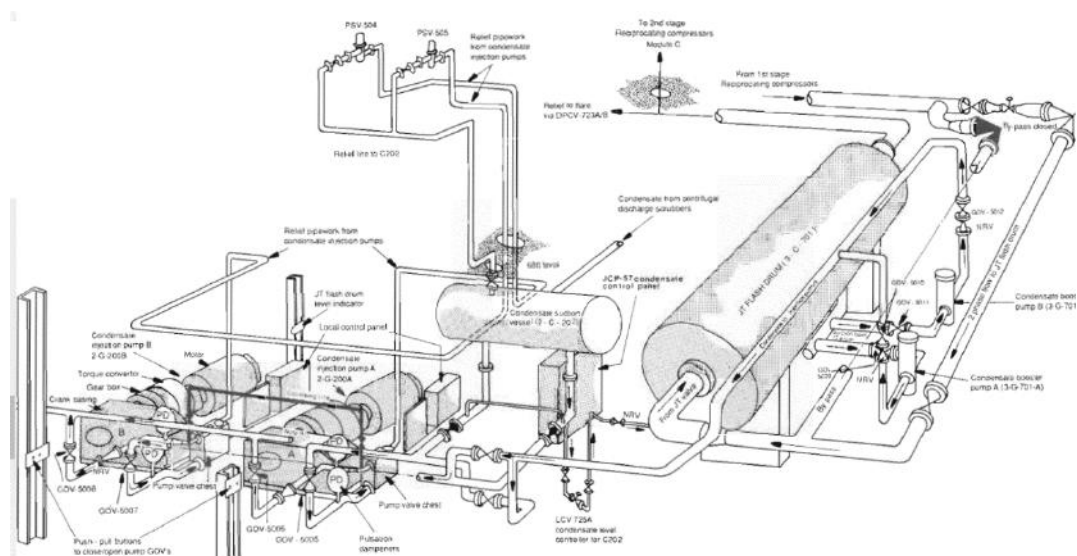
Não houve confirmação do motivo do desligamento da bomba B, e várias tentativas de religá-la foram realizadas, sem sucesso. Alguns operadores alegaram ter visto óleo ao redor dela mais cedo, e outros defendiam que o sistema estava bloqueado pela formação de hidratos. Nesse momento, foi sugerida a ativação da bomba A, que apesar de estar isolada, não havia sido desmontada ainda. Foi combinado então entre os presentes que a permissão de trabalho para a manutenção preventiva da bomba A seria suspensa, os isolamentos seriam retirados e ela trabalharia enquanto a bomba B era reparada. Como a tarefa de retirada da PSV-504 não foi abordada na reunião de passagem de turno, o pessoal da sala de controle não tinha conhecimento que esta válvula não estava instalada. Além disso, a válvula estava em um piso superior ao da bomba, o que fez com que suas permissões de trabalho não estivessem no mesmo lugar. A figura 11 mostra a organização dos equipamentos e das válvulas em perspectiva.

Durante as tentativas de religar a bomba A enquanto sua linha, que estava isolada e vazia, recebia o fluxo de condensado necessário sua ativação, dois compressores à montante, na mesma linha, foram desligados automaticamente. Em seguida, três alarmes que indicavam a diminuição no volume de condensado nas linhas foram ouvidos na sala de controle. Nesse momento os operadores estavam

tentando, por telefone, se comunicar com a área para entender se a bomba havia sido ligada. Um último alarme, dessa vez de aumento na concentração de hidrocarbonetos no ar foi ouvido. Esse alarme indicava que a concentração de gás no módulo estava chegando perto do limite de inferior de explosividade.

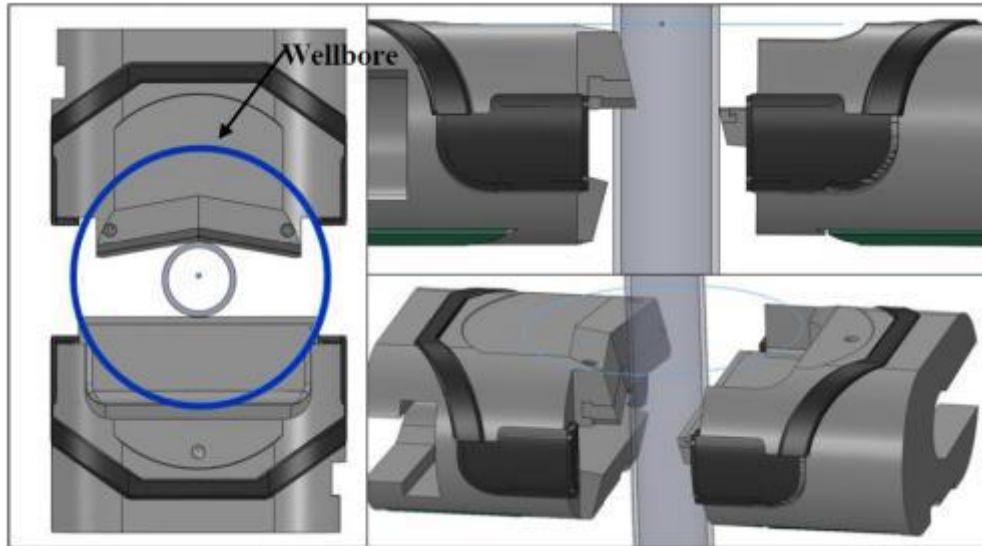
Figura 16: Modelo de BSR utilizado na Deepwater Horizon
(Fonte: Adaptado de NAE/NRC, 2012)

- *Blind Shear Ram*: A BSR é um par de lâminas que, ao serem acionadas, selam o poço. Se, na ocasião de seu acionamento, uma coluna estiver em seu interior, esta é cortada. O acionamento dessa peça interrompe qualquer operação e só é realizado em último caso. A BSR é um componente de segurança crítico e, como tal, poderia ser acionado de diversas formas, em diferentes pontos da sonda e por veículo submarino controlado remotamente (ROV), além de ser acionada automaticamente em caso de perda de comunicação com a embarcação. O funcionamento de uma BSR é ilustrado na figura 16.

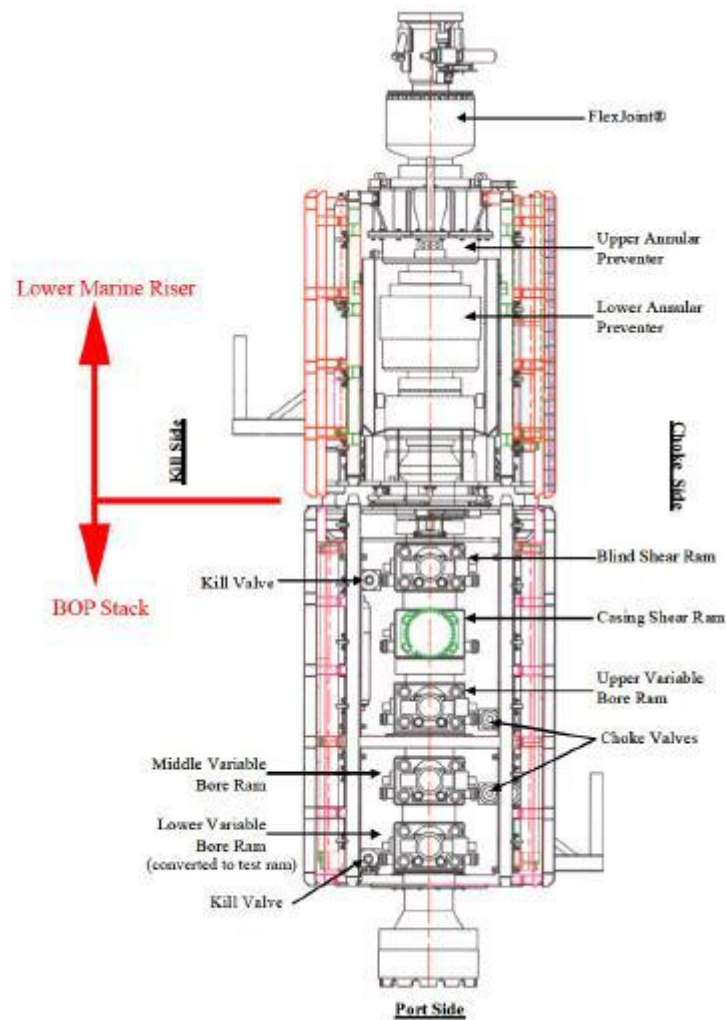
Figura 18: Diagrama do BOP da Deepwater Horizon
(Fonte: Adaptado de NAE/NRC, 2012)

Durante o teste de pressão negativa, a pressão pode ter aumentado por conta da infiltração do *spacer* dentro do poço, considerando que a vedação já não estava adequada para tal operação. O fluxo de fluido não fora bloqueado, provavelmente, em nenhum dos dois momentos em que o equipamento foi acionado no dia 20 de abril de 2010. Apesar de existirem dois *annular preventers* no BOP, somente o superior foi utilizado em todos os momentos.

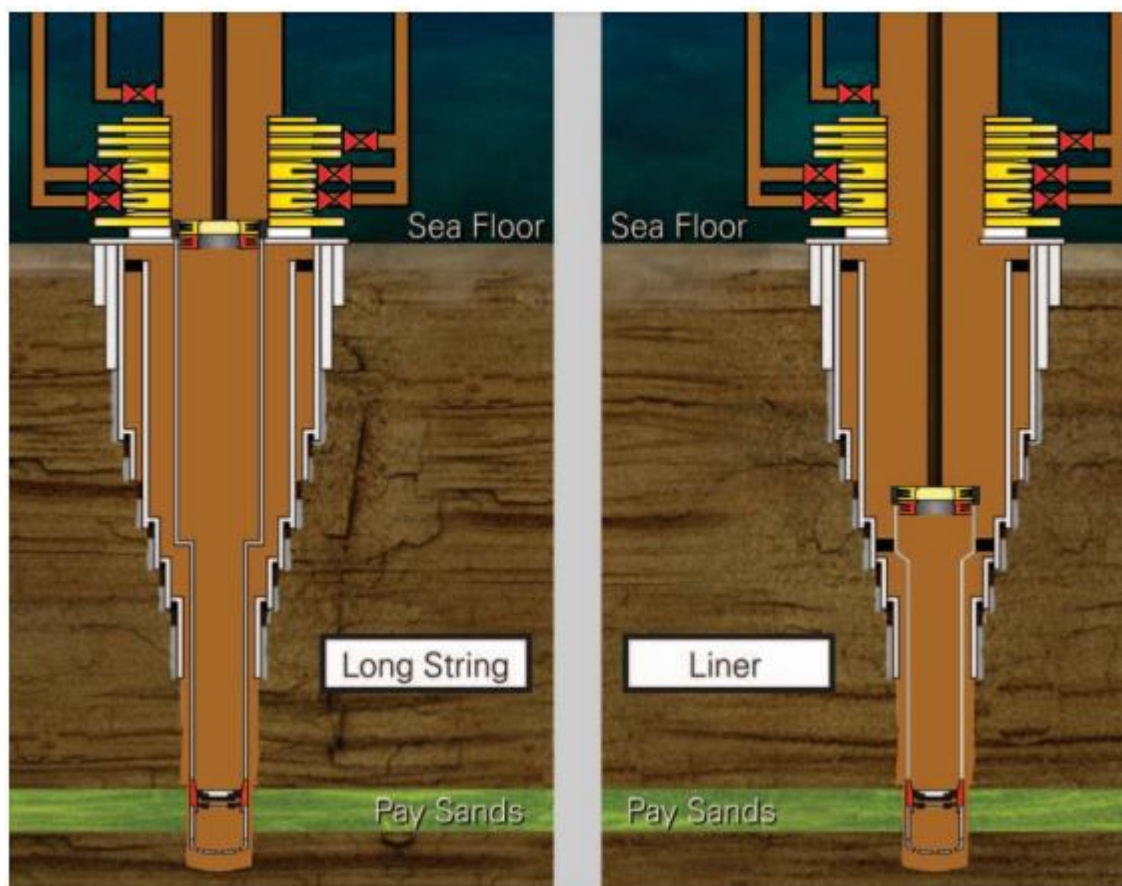
Figura 20: Revestimentos de produção

Com o fim da perfuração sendo realizado acima da profundidade inicialmente programada, o passo seguinte seria instalar o revestimento, cimentar o poço e realizar seu abandono. A coluna de revestimento instalada seria do tipo “*long string*”, ou seja, uma peça única, indo do fundo do poço até o leito marinho. A figura 20 ilustra o posicionamento dos equipamentos em um poço. A outra opção, preterida pela controladora do campo, seria a instalação de um *liner*, um revestimento que, ao contrário do *long string*, não retorna à superfície, ficando apoiado em seções inferiores do revestimento. As modelagens geradas pela Halliburton inicialmente sugeriam que seriam necessários ao menos 16 centralizadores para garantir um alinhamento perfeito da coluna escolhida no poço.

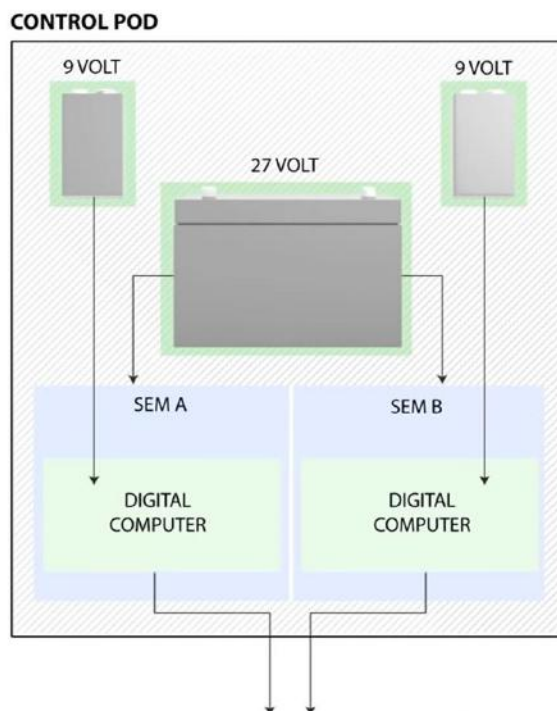
Figura 24:Esquema de funcionamento de um dos sistemas de acionamento de emergência da BSR

Junto com a segunda explosão e com a perda de pressão hidráulica da VBR, houve também a queda de toda comunicação da sonda com o BOP. Nesse tipo de situação, o equipamento deveria executar a função de desconexão de emergência chamada de *deadman*. Para isso, existiam dois sistemas, o azul e o amarelo, redundantes, que poderiam acionar a BSR de forma autônoma. Cada sistema era constituído por dois computadores, também redundantes, responsáveis pelo acionamento de um controlador tipo solenoide com duas bobinas, que, ao ter o campo magnético ativado, movimentavam a gaveta da válvula, liberava a passagem de fluido e gerando força hidráulica para acionar a BSR. Cada sistema apresentava uma bateria de 27 volts, responsável por acionar os solenoides da válvula, e uma bateria de 9 volts para cada computador. Cada computador acionava uma das bobinas da válvula, apesar de com o acionamento de uma só bobina a válvula já conseguisse se movimentar. A figura 24 ilustra a organização das baterias do sistema de acionamento de emergência da BSR.
